Vysoká škola báňská - Technická univerzita Ostrava

**Analýza provozu a údržby mobilní požární techniky
na HZS hl. m. Prahy**

Student: Bc. Miroslav Salač

Salač, M., *Analýza provozu a údržby mobilní požární techniky na HZS hl. m. Prahy*, diplomová práce, VŠB - TU Ostrava, 2009, 65 stran.

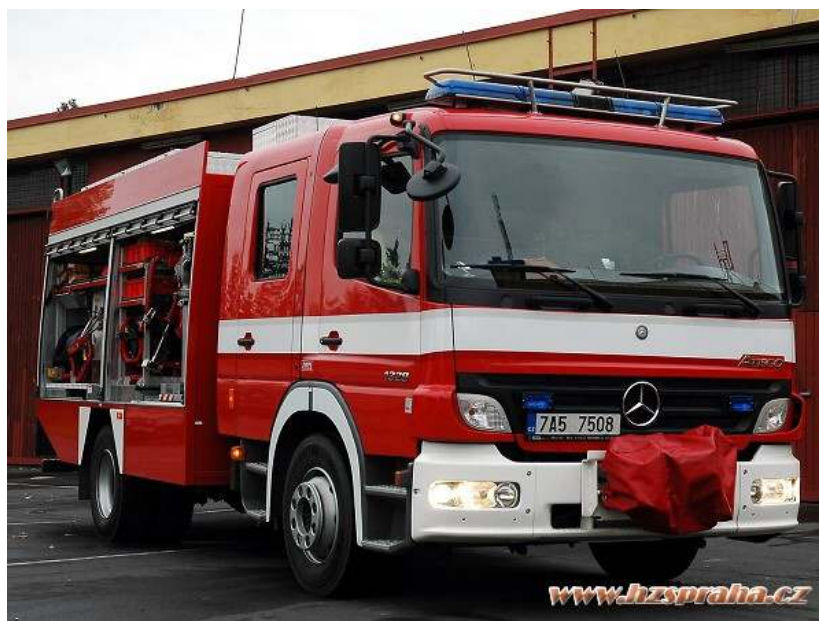
Obr. 3 CAS 24/2000/200 - MIZ M-B Atego s nástavbou výrobce Empl [5]

Vozidlem, které postupně nahrazuje vozy staršího data výroby předchozích dvou značek, je vůz na podvozku Mercedes Benz Atego, s nástavbou od výrobců THT Polička nebo Empl (SRN). Tyto vozy jsou do služby zařazovány od roku 2004 do současnosti a počítá se s nimi i v budoucnu. Vozy jsou na silničním podvozku (7 ks) nebo smíšeném (2 ks) a jsou střední (Empl) nebo těžké hmotnostní kategorie (THT). Podle výrobce nástavby jsou vybaveny nádrží na vodu o objemu 2000 l (Empl) nebo 2500 l (THT), shodnou pěnidlovou nádrží o objemu 200 l a čerpadlem o jmenovitém výkonu 2400 l/min. Provedení nástavby je základní nebo technické. Vozy na tomto podvozku a s obdobnou nástavbou bude HZS hl. m. Prahy nakupovat i v budoucích letech a vybírá si ji i v případě programu na obnovu techniky GR HZS ČR.

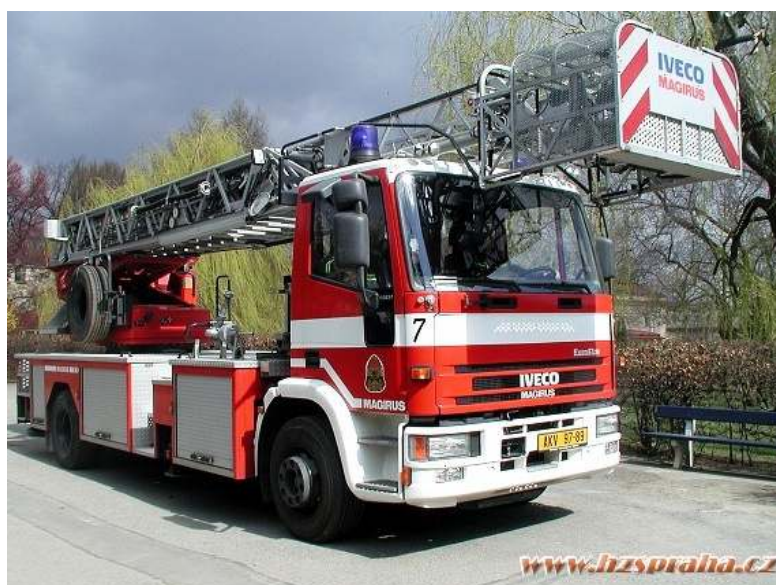
Obr. 4 AZ 30 - S1V Iveco Magirus se sklopným ramenem [5]

Nejčastějším typem je AZ 30 - S1V provedení se sklopným posledním ramenem nebo s pevnou poslední sadou žebříku, na podvozku Iveco těžké hmotnostní kategorie v silničním provedení. Na podvozku Iveco jsou i dva kusy AZ 52 - S1V a jeden vůz AP 34 - S1V. Všechny uvedené vozy byly zařazovány do služby od roku 1996 do roku 2001.

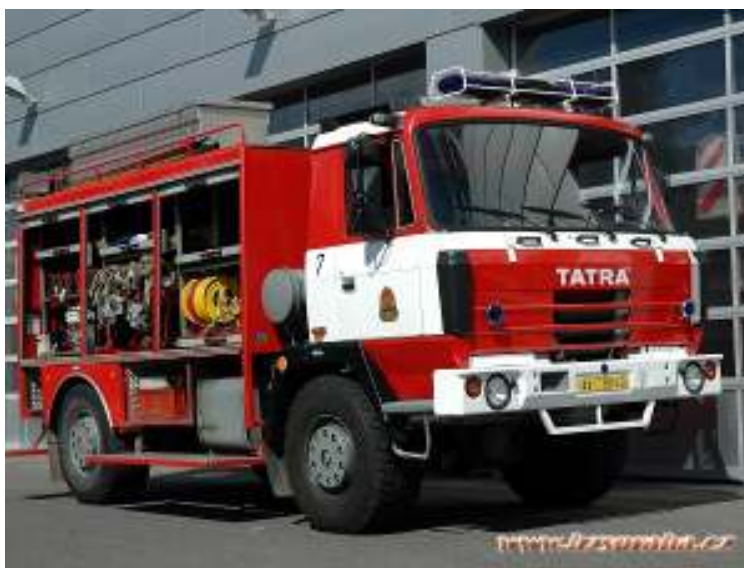
Obr. 5 TA - S3 T 815 Terno 4x4 určený pro vyprošťovací práce většího rozsahu [5]

Technické automobily používané HZS hl. m. Prahy jsou na různých podvozcích a mají různé využití. Tyto vozy jsou na podvozcích Iveco (Daily, Eurocargo), T 815, Nissan Navara, Toyota Hilux nebo Ford Transit. Jde tedy o podvozky ultralehké až těžké a silniční až terénní. Vozidla jsou vybavena účelovými nástavbami, které jsou vesměs vyráběny stejnými výrobci, jako v případě požárních nástaveb CAS. Vozy jsou využívány jako vyprošťovací, tj. např. TA - S3 T 815 z HS 7, chemické TA - CH - M1 Iveco Eurocargo a dále např. jako hadicový automobil, vůz pro potápěčskou skupinu nebo letecké záchranáře, atp. Celkem je jako prvosledových TA zařazeno 9 vozů.

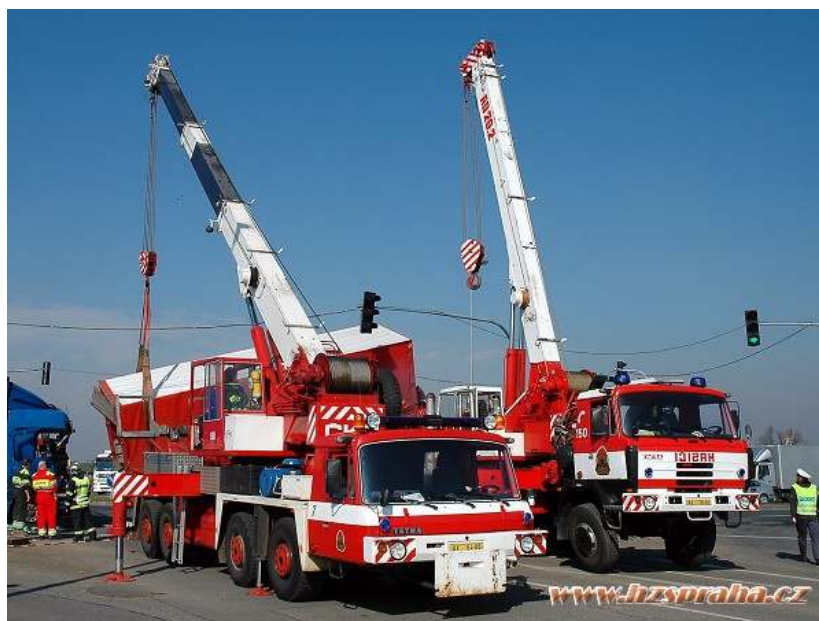
Obr. 6 VYA 30 - S2 a AJ 20 - S3 (zleva) [5]

Pro nutné vyprošťovací práce se používají tři jeřáby na těžkém terénním podvozku T 815 staršího data výroby. Jedná se dva „stavební“ jeřáby s označením AJ 20 - S3 a jeden vyprošťovací jeřáb s označením VYA 30 - S2.

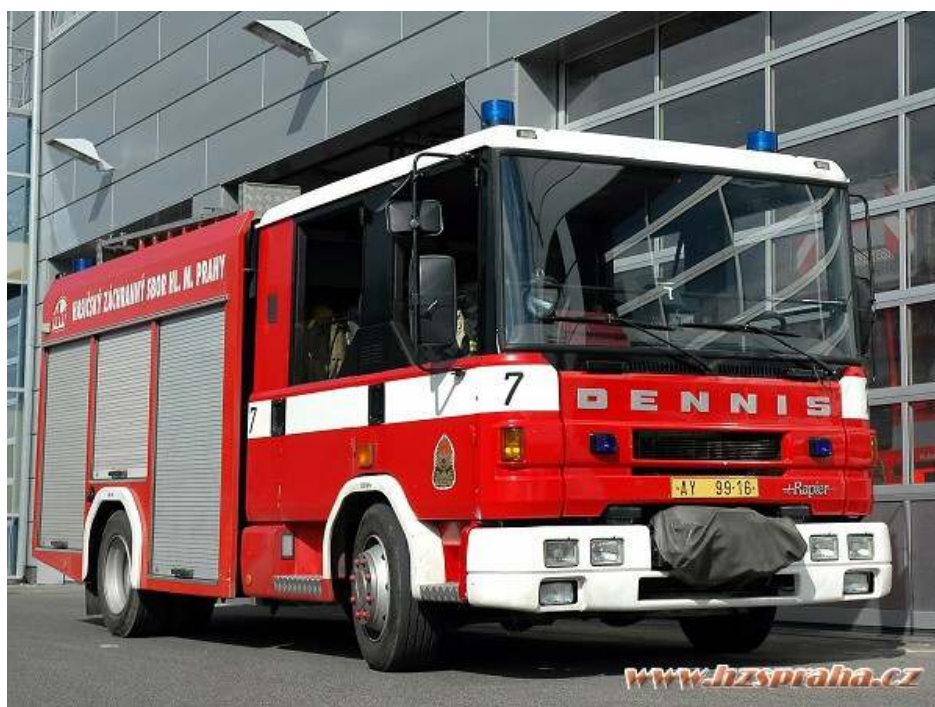
Obr. 7 CAS 27/1800/200 - M1Z Dennis Rapier / THT [5]

Cisternová automobilová stříkačka s označením CAS 27/1800/200 - M1Z [8] na podvozku anglického výrobce Dennis, je speciální vozidlo, uzpůsobené k rychlému zásahu při hašení požáru vodou i pěnou. Řadí se mezi CAS střední hmotnostní kategorie. Umožňuje přepravu požárního družstva v počtu 1+ 5 a je určena pro výkon běžné požární služby. K největším přednostem tohoto vozidla patří poměrně malé rozměry, které vozidlo předurčují především pro zásahy ve městě a výborné jízdní vlastnosti jako výkonnost, velmi dobrá ovladatelnost jak při vyšších rychlostech tak i při manipulaci v omezeném prostoru a bezpečnost pro posádku.

Motor: vodou chlazený, přeplňovaný, šestiválcový, vznětový motor Cummins C260 Euro 2, o výkonu 191 kW při 2400 ot/min., kroutící moment 1025 Nm při 1400 ot/min o objemu 8268 cm³.

Rám: svařovaný prostorový rám Cromweld včetně vzpěr a příčných výztuh.

Kabina: bezpečnostní šestimístná kabina Dennis, trojvrstvé netřítivé přední sklo, ostatní okna tvrzená. Ochranné výztuhy přes všechna okna. V prostoru pro družstvo vybavená integrovanými držáky dýchacích přístrojů.

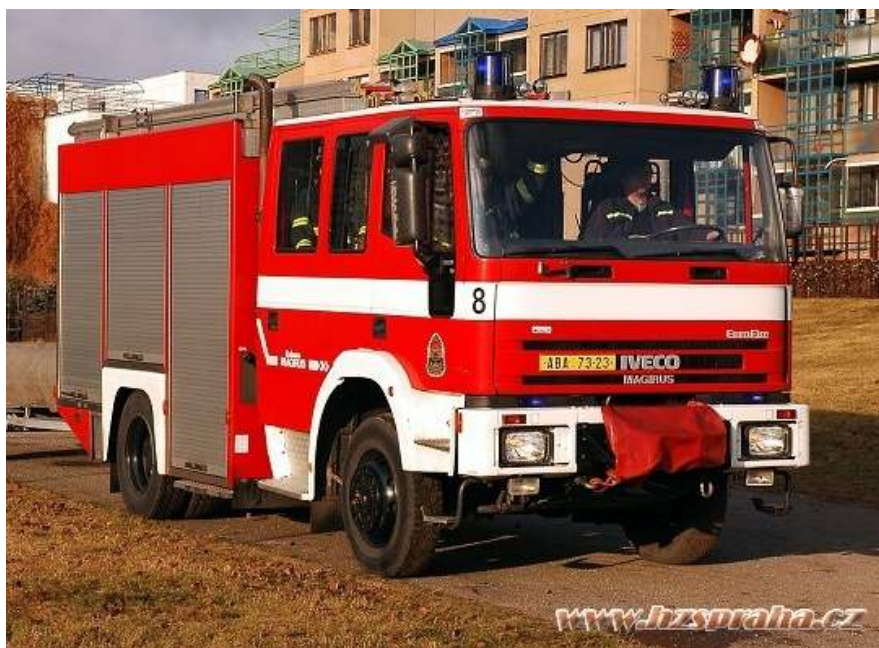
Obr. 8 CAS 24/3000/300 - S1Z Iveco Magirus [5]

Kabina: pro družstvo 1+5, celoodcelové konstrukce, svařená z pozinkovaných plechů a spojovacích profilů. V prostoru pro družstvo vybavená integrovanými držáky dýchacích přístrojů. Bezpečnostními pásy jsou vybavena všechna sedadla ve směru jízdy.

Nástavba německého výrobce Magirus je upevněna k rámu vozidla přes silentbloky. Základní rám nástavby je smontován z profilů z hliníkové slitiny. Krycí plechy a vyložení vnitřních prostor je provedeno lepeným hliníkovým plechem. Jednotlivé skříně jsou opatřeny hliníkovými roletami a vnitřním provedením umožňují variabilní přizpůsobení. Nádrže na vodu a pěnidlo jsou sklolaminátové. V zadní skříni je umístěno čerpadlo Magirus PH 516 H, třístupňové z lehkého kovu o výkonu 2400 l/min při jmenovitém tlaku. Rychlozásahový naviják vysokotlakého okruhu je umístěn v poslední pravé skříni. Tažný naviják o maximální tažné síle 4,5 t je umístěn na rámu vozidla v přední části a je elektricky poháněn z vozidla.
